# VORABZUG

Am 31. Januar 2011 wurde das Büro Gast.Leyser LandschaftsArchitekten BDLA von der Vivico Real Estate GmbH Berlin beauftragt, eine Bewertung des vorhandenen geschützten Baumbestandes auf den Baugrundstücken Flottwellpromenade (Nord Mittel Süd), östlich der Flottwell- und Dennewitzstraße als Grundlage für weitere Planungsschritte durchzuführen.

Projektbezeichnung		<b>Baumaufnahme Flottwellstraße</b>					
Bauherr		Vivico Real Estate GmbH Joachimstaler Straße 20 10719 Berlin					
Landschaftsarchitekt/ Planverfasser		DAGMAR GAST · THOMAS LEYSER LandschaftsArchitekten BDLA Hufelandstraße 22 · 10407 Berlin Telefon 030-421 21 77/78 · Fax 030-421 21 79					
Plantitel		<b>Baumbestand</b> <b>Blatt 1</b>					
Projekt-Nr.:	LP:	Plan-Nr.:	Gez.:	Gepr.:	Datum:	Maßstab:	Index:
2011-020		GL-1.1	SYM/YS	DG	11.02.11	1:750	-
Freigabe Bauherr:				Freigabe Planverfasser:

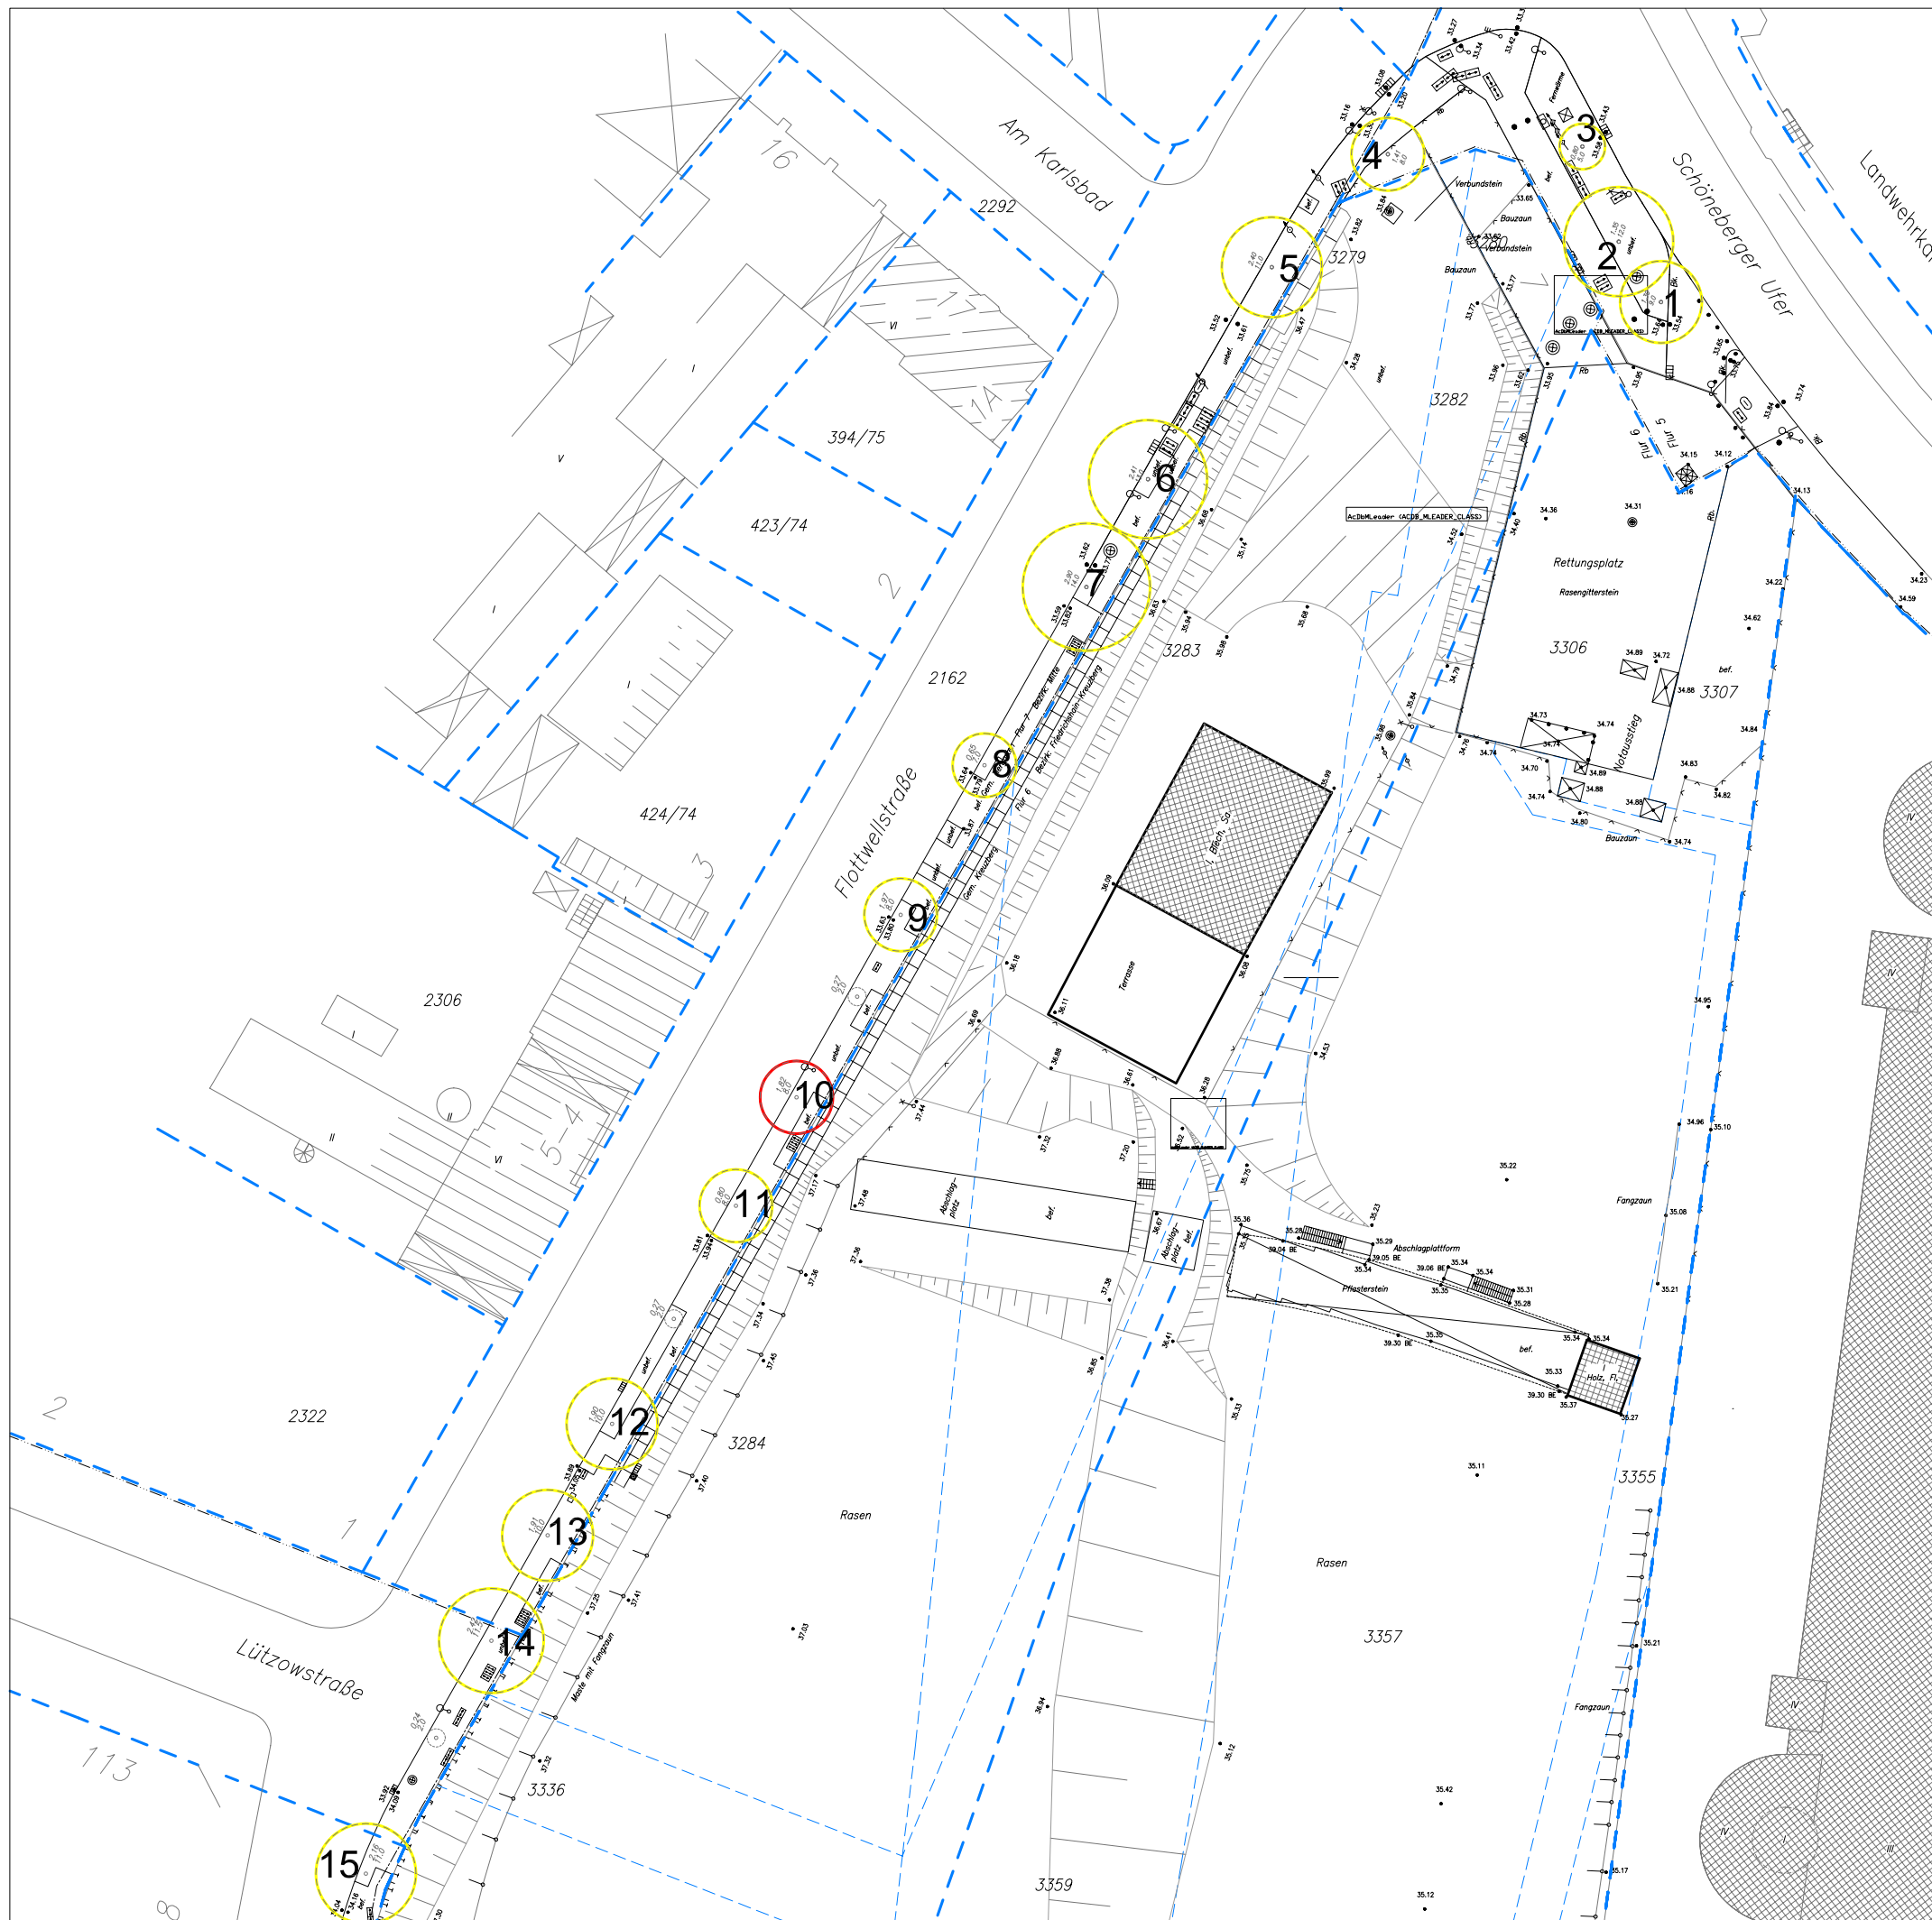
### Anlage 2.1

Kategorie I: 1 Baum  
 Kategorie II: 45 Bäume  
 Kategorie III: 12 Bäume

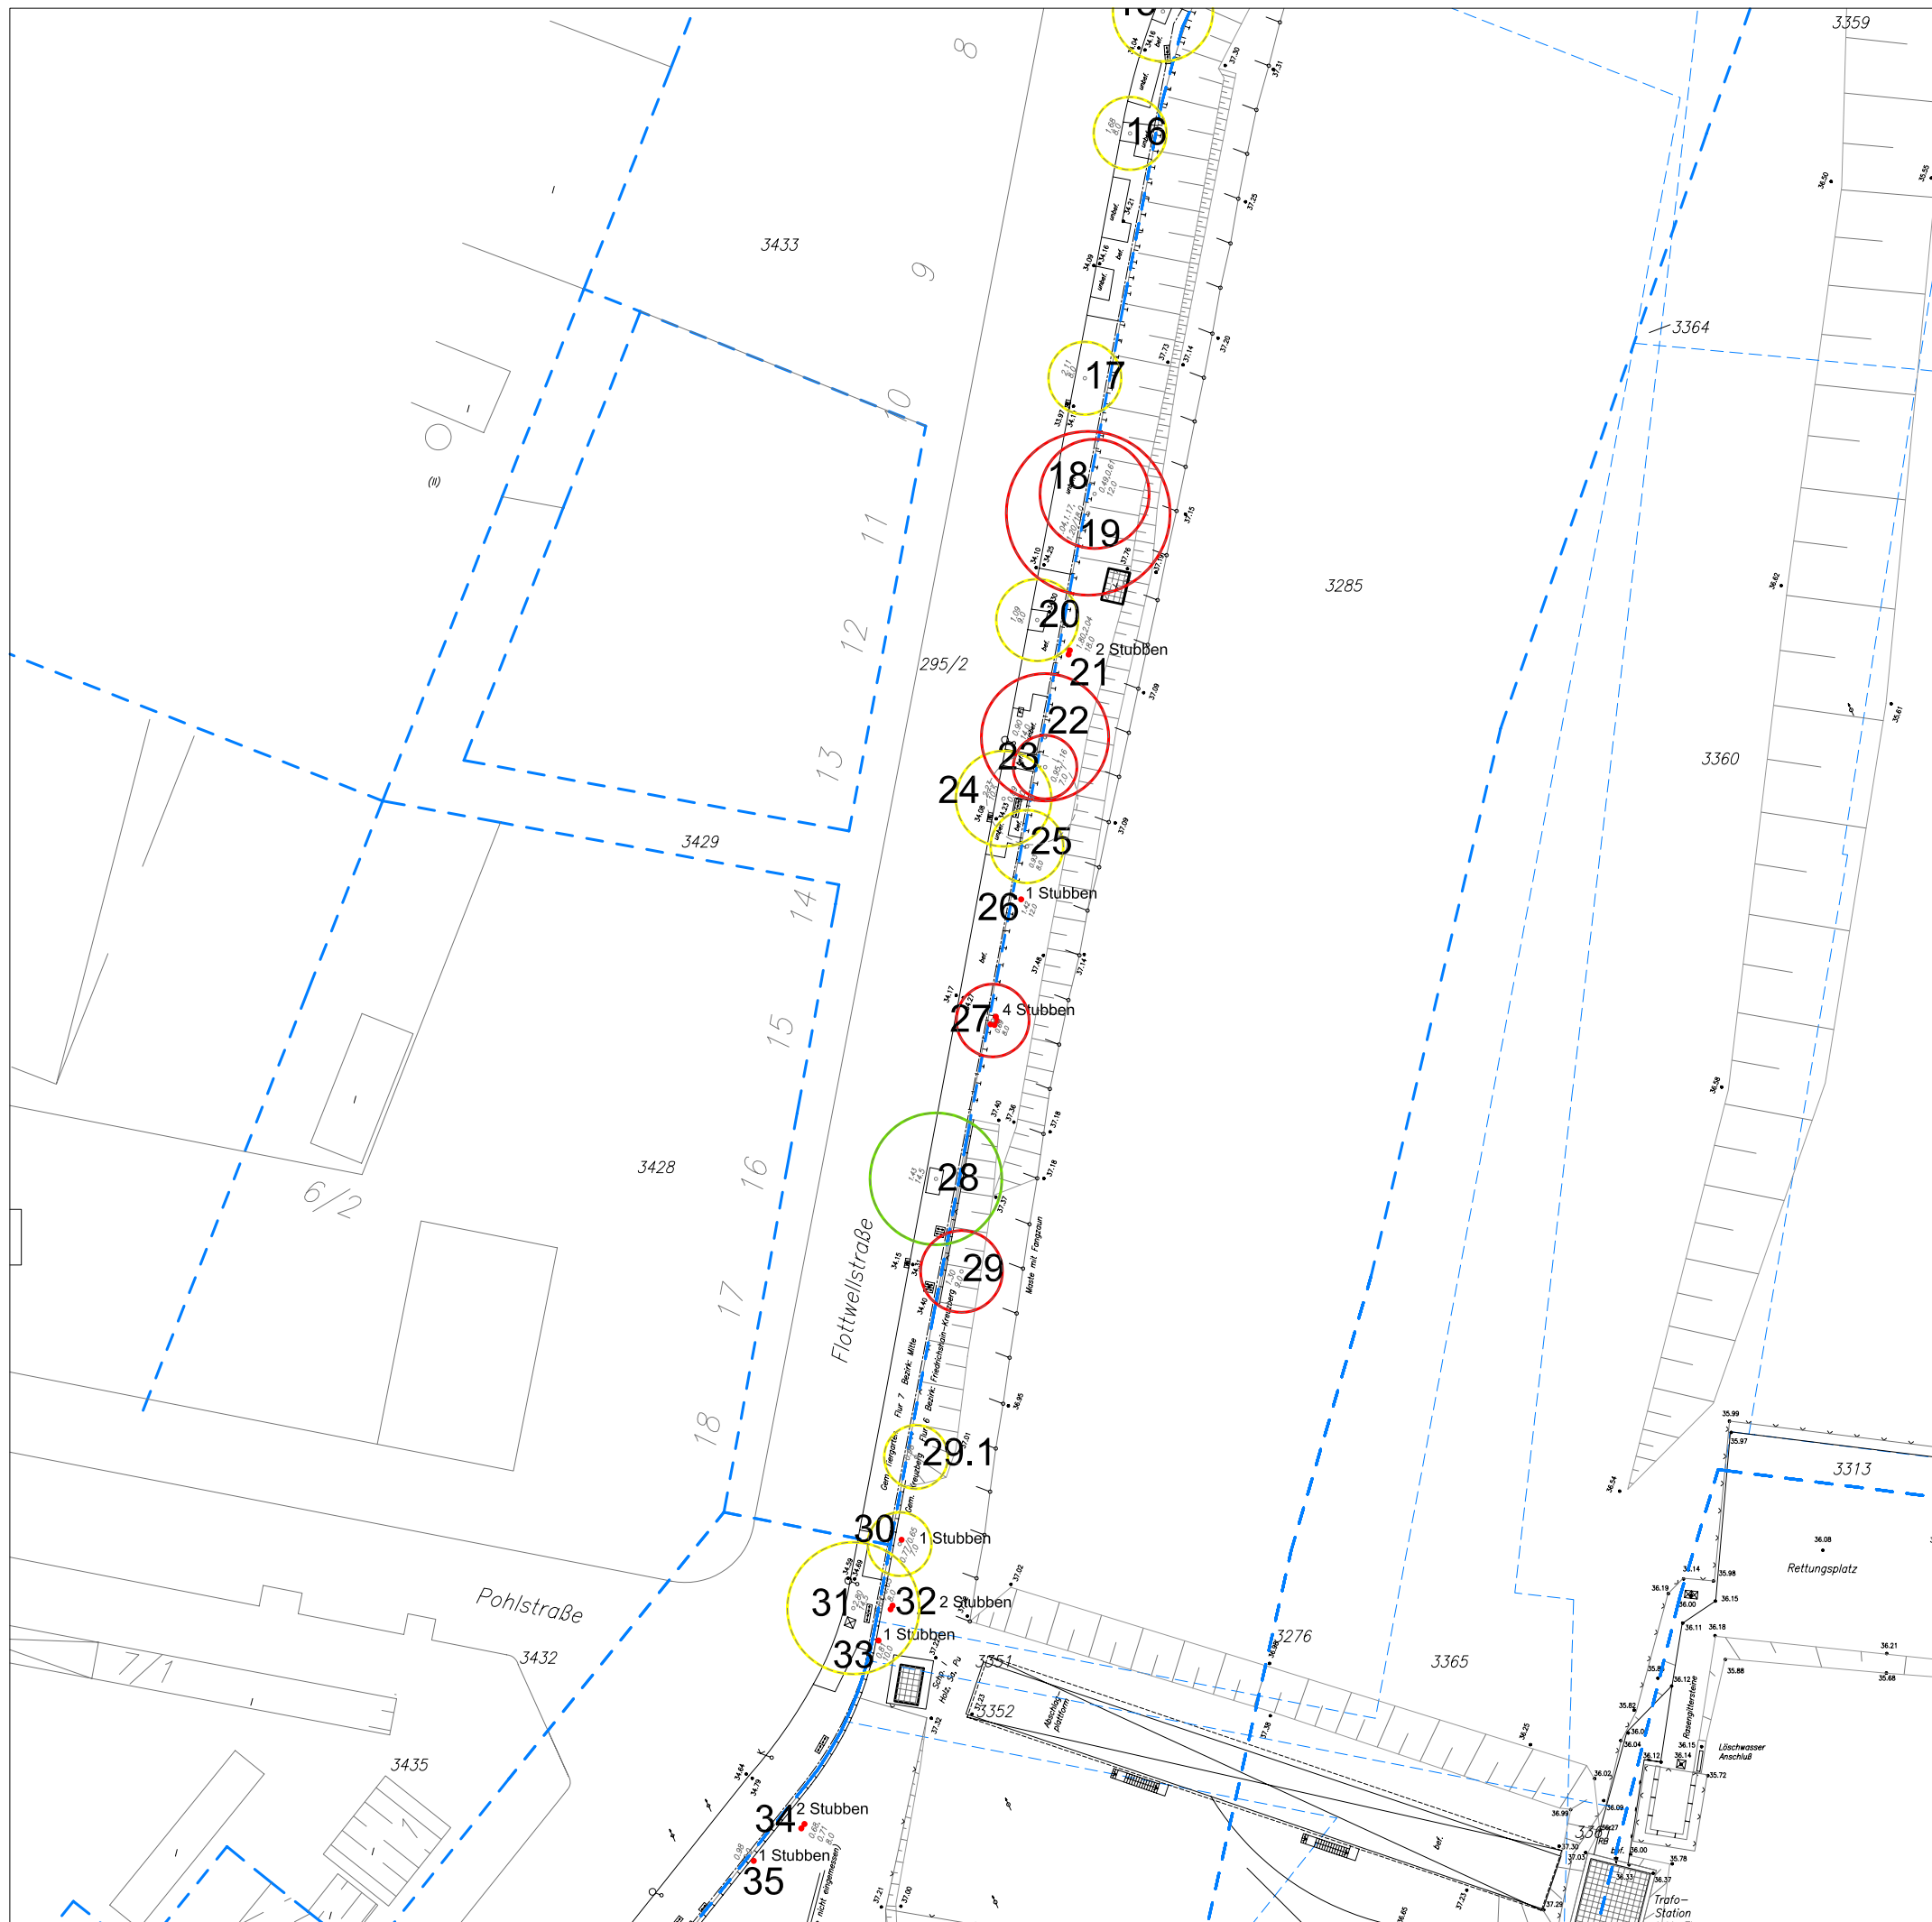
## Anlage 2.2

Kategorie I: 1 Baum  
 Kategorie II: 45 Bäume  
 Kategorie III: 12 Bäume

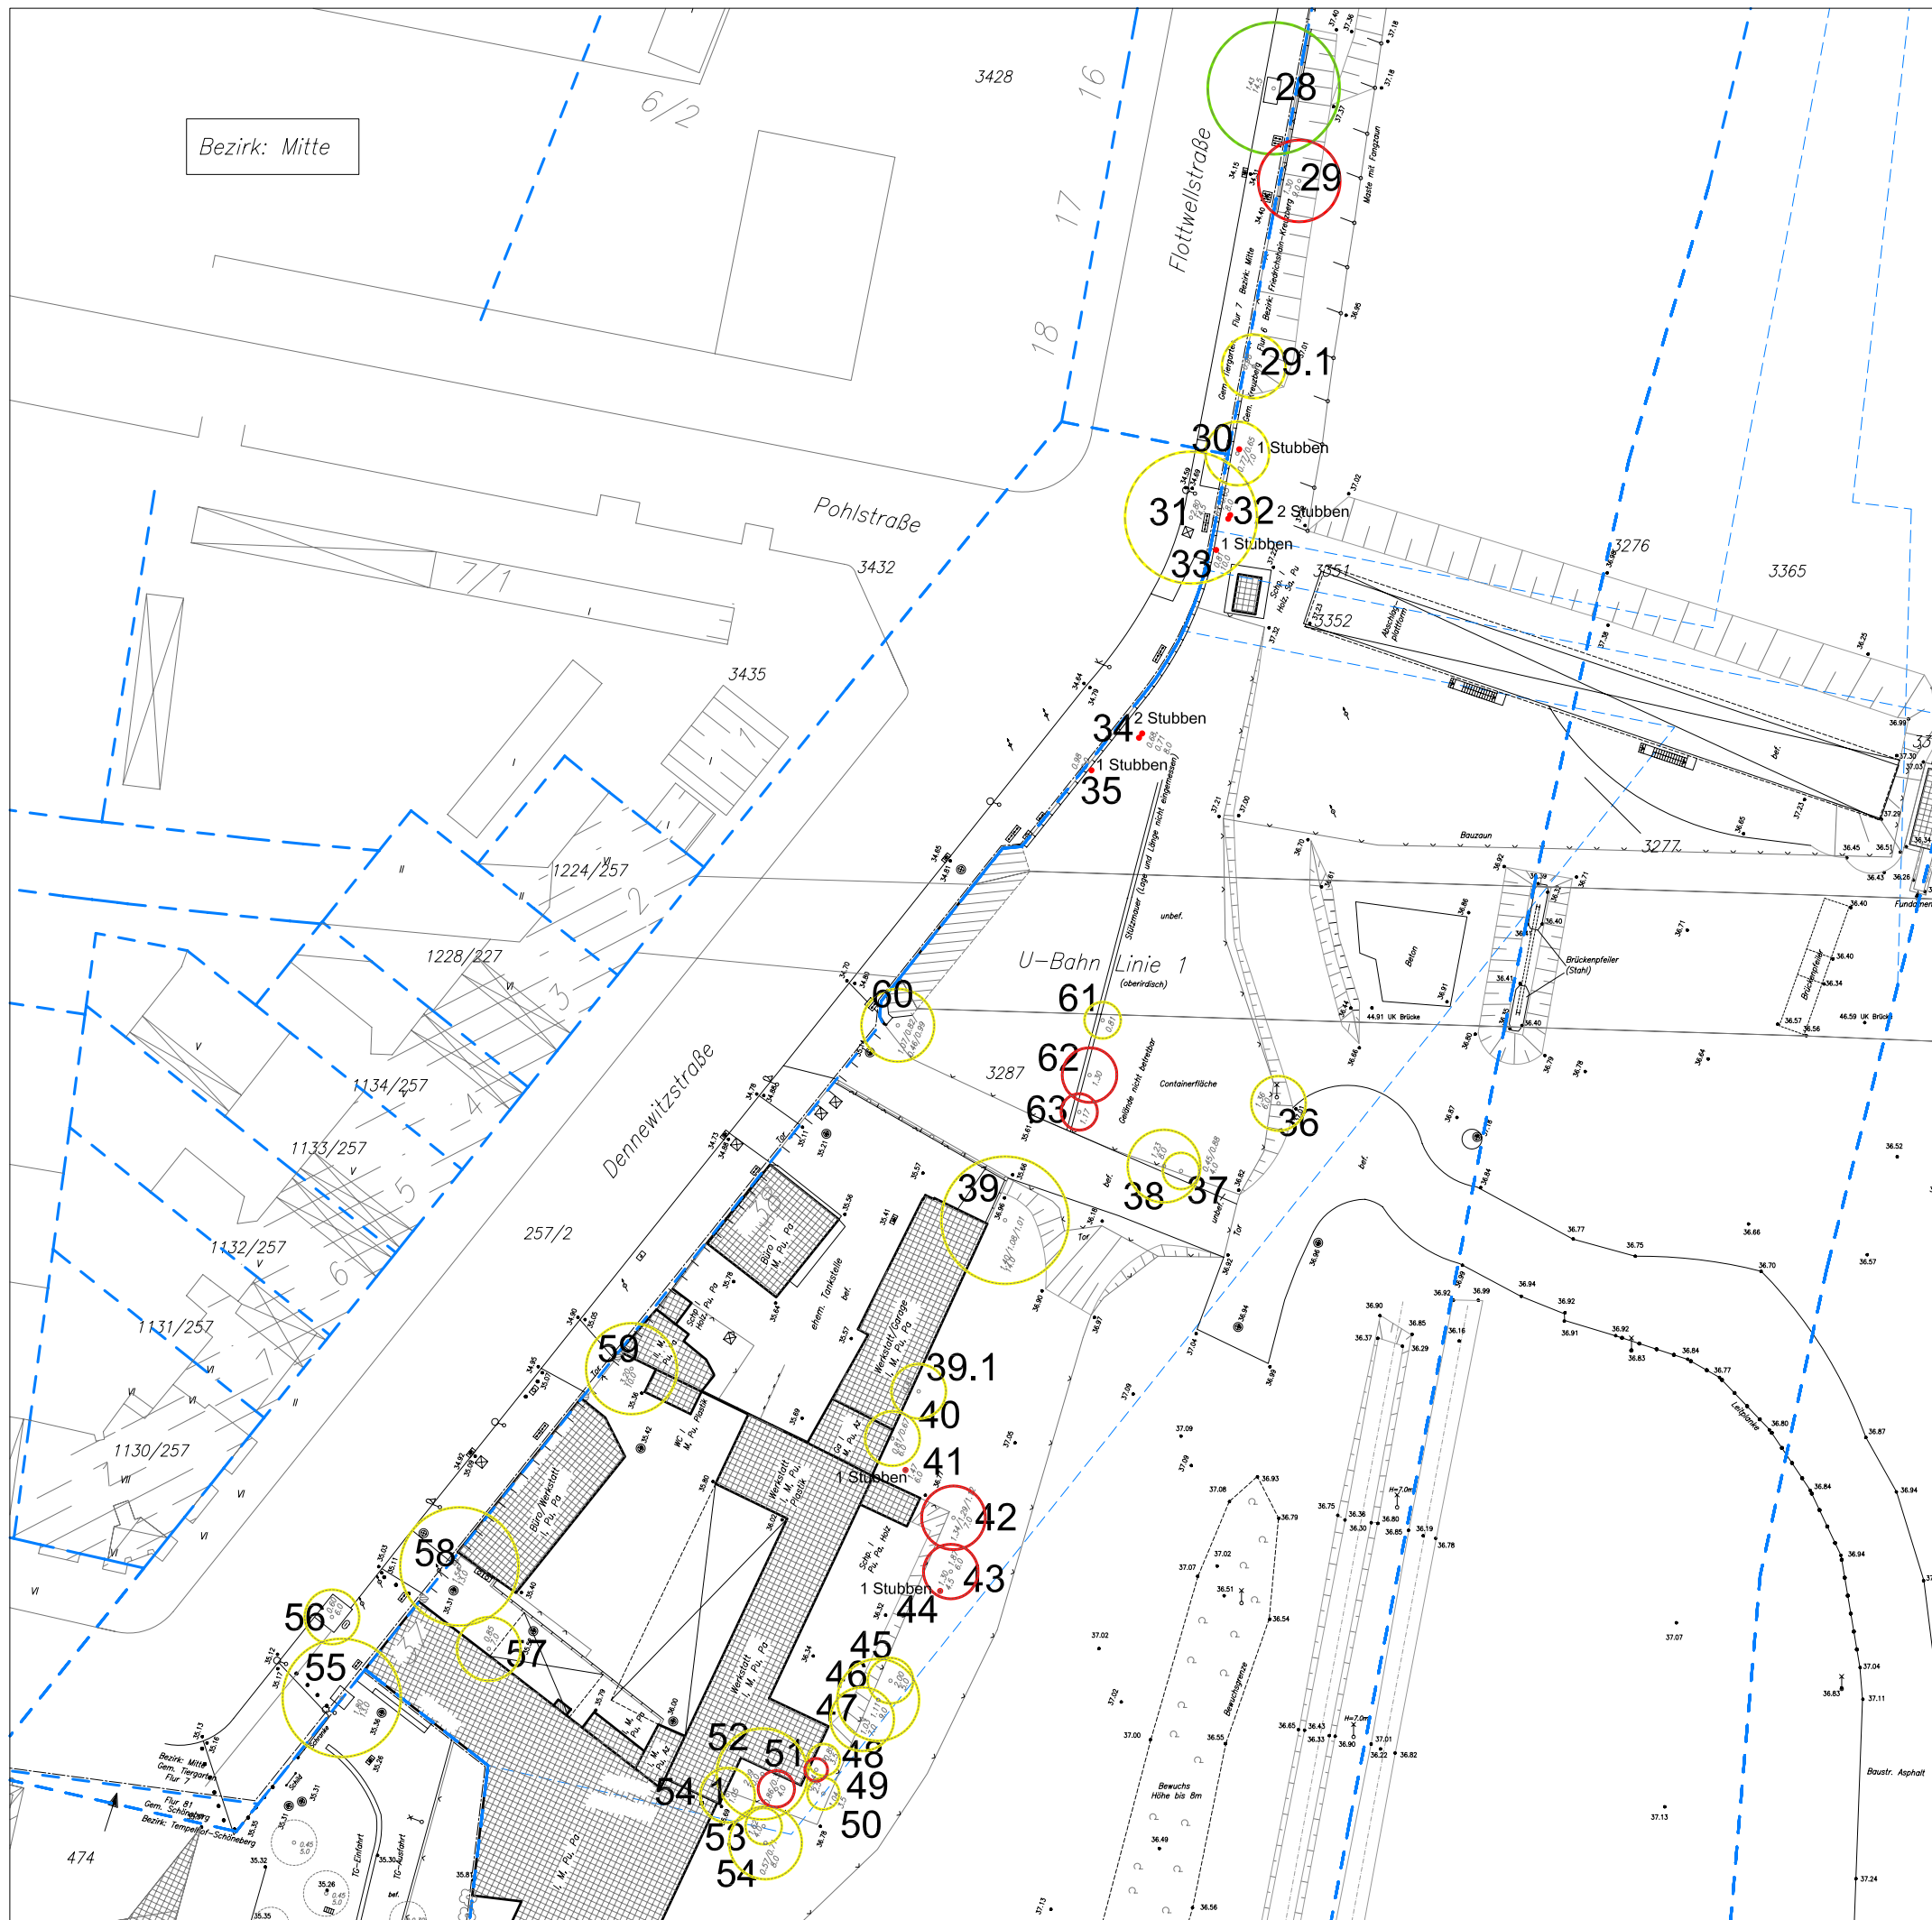
### Anlage 2.3

Kategorie I: 1 Baum  
 Kategorie II: 45 Bäume  
 Kategorie III: 12 Bäume  
 Gesamt: 58 Bäume
