# VORABZUG

Am 31. Januar 2011 wurde das Büro Gast.Leyser LandschaftsArchitekten BDLA von der Vivico Real Estate GmbH Berlin beauftragt, eine Bewertung des vorhandenen geschützten Baumbestandes auf den Baugrundstücken Flottwellpromenade (Nord Mittel Süd), östlich der Flottwell- und Dennewitzstraße als Grundlage für weitere Planungsschritte durchzuführen.

Projektbezeichnung		<b>Baumaufnahme Flottwellstraße</b>					
Bauherr		Vivico Real Estate GmbH Joachimstaler Straße 20 10719 Berlin					
Landschaftsarchitekt/ Planverfasser		DAGMAR GAST · THOMAS LEYSER LandschaftsArchitekten BDLA Hufelandstraße 22 · 10407 Berlin Telefon 030-421 21 77/78 · Fax 030-421 21 79					
Plantitel		<b>Baumbestand</b> <b>Blatt 1</b>					
Projekt-Nr.:	LP:	Plan-Nr.:	Gez.:	Gepr.:	Datum:	Maßstab:	Index:
2011-020		GL-1.1	SYM/YS	DG	11.02.11	1:750	-
Freigabe Bauherr:				Freigabe Planverfasser:

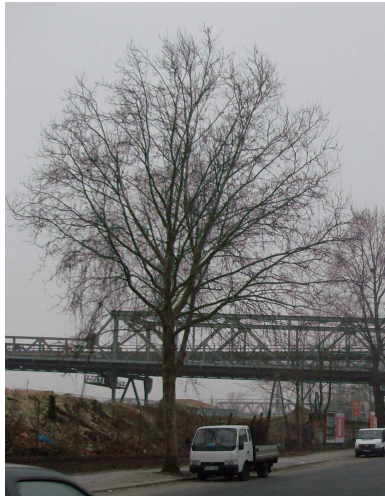
**Kategorie I:**

Bäume, die aufgrund ihres raumprägenden Habitus, ihres Alters und guten Gesundheit als besonders erhaltenswert anzusehen sind.

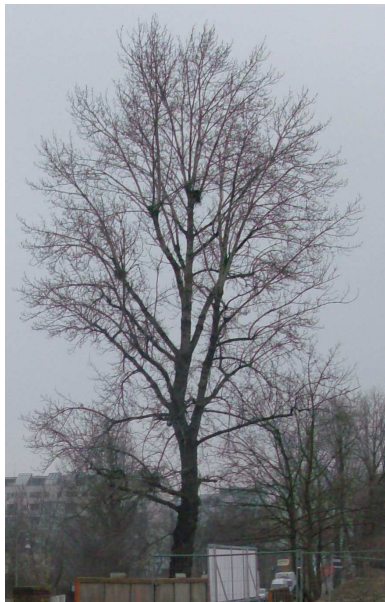
**Kategorie II:**

Bäume, die aufgrund ihres Alters und guten Gesundheit als erhaltungswürdig angesehen werden.

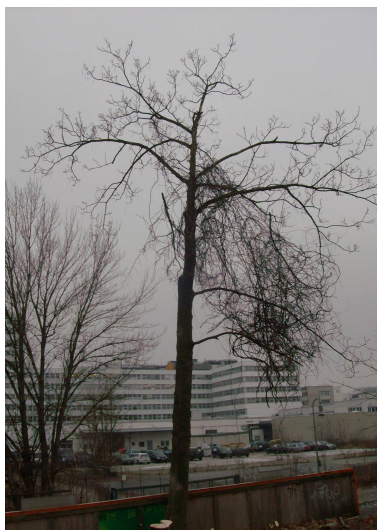
**Kategorie III:**

Bäume, die aufgrund ihres fortgeschrittenen Alters, Schädigungen und schlechten Wuchses nicht als erhaltungswürdig angesehen werden, wegen ihres Stammumfangs jedoch unter die Berliner Baumschutzverordnung fallen.
